STATICKÝ POSUDOK

Názov stavby: **ZVONICA ROŽŇAVA - KALVÁRIA**

Názov objektov: SO-01 Vlastný objekt

Miesto stavby: Rožňava - Kalvária

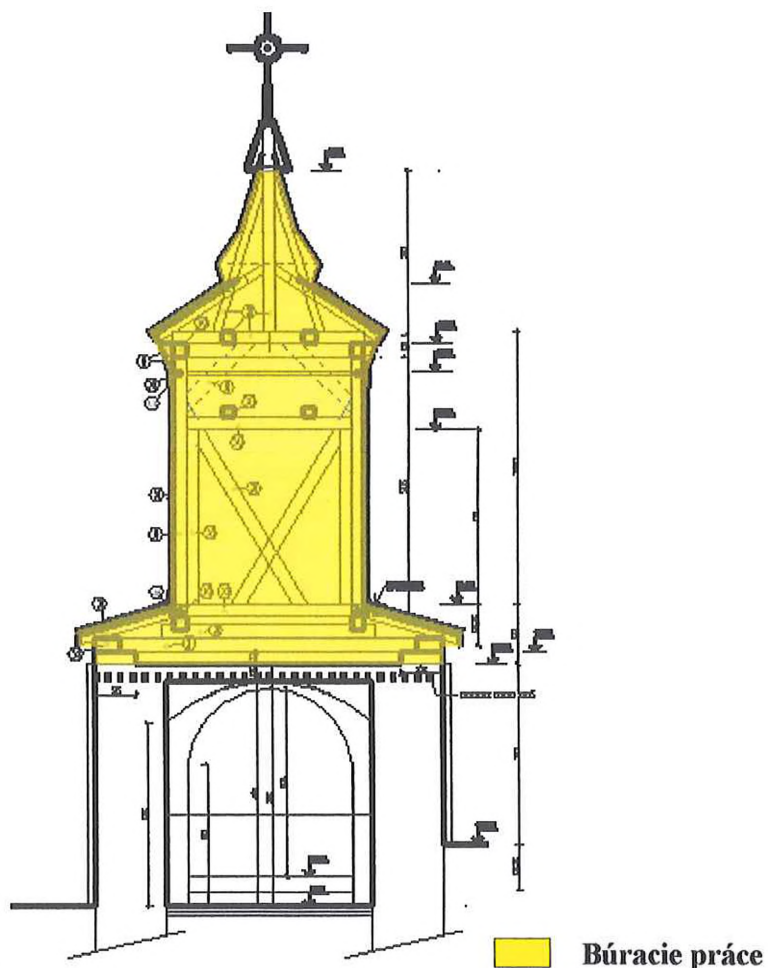
Rez objektom – búracie práce.

Demontuje sa krytina, odstráni sa latovanie, demontuje sa celá drevená konštrukcia zvonice, resp. pri odstránení krytiny sa zhodnotí stav tesárskych spojov a vymenia sa len nutné prvky konštrukcie. Jestvujúci drevený trámový rošt položený na murive sa očistí od nánosov. Technický stav trámového roštu je potrebné posúdiť. V prípade potreby sa trámy vymenia v celom rozsahu podľa postupov vykonávacieho projektu. Očistí sa korunné murivo pre vytvorenie nového železobetónového venca.
