STATICKÝ POSUDOK

Názov stavby: **ZVONICA ROŽŇAVA - KALVÁRIA**

Názov objektov: SO-01 Vlastný objekt

Miesto stavby: Rožňava - Kalvária

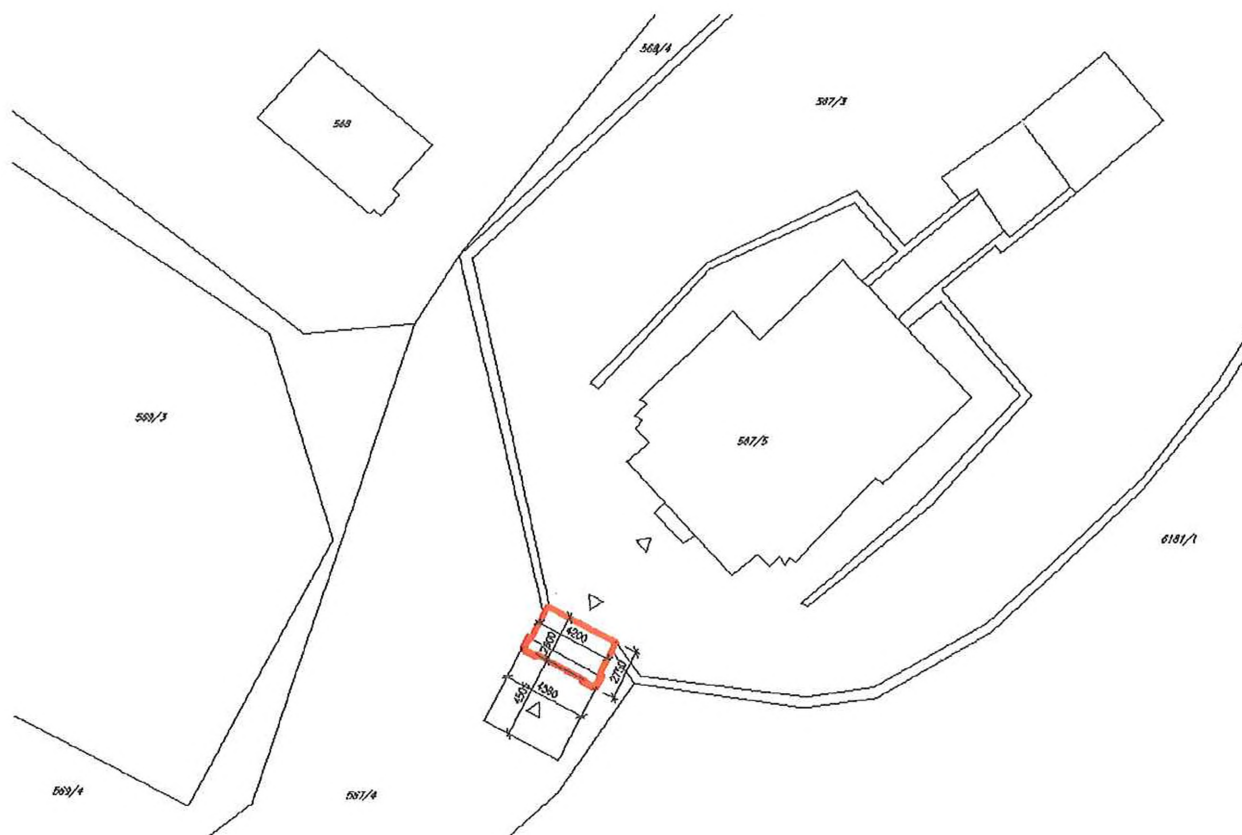
Zvonica tvorí samostatný objekt areálu Kalvárie v Rožňave, pozostáva z murovanej časti I. NP a drevenej konštrukcie samotnej vežičky zvonice. K murovanej časti bolo obojstranne ukončené aj murované oplotenie celého areálu Kalvárie. Murovanú spodnú časť tvorí kamenné murivo uložené na základových pásoch vyhotovených z kameňa uloženého na sucho. Spodná murovaná časť je ukončená klenbou z plných pálených tehál. Kamenné murivo spodnej časti je spevnené oceľovými

tiahkami. Celý objekt zvonice je vo veľmi zlom stavebno-technickom stave murovanej časti aj drevených prvkov vežičky. Zvonica je situovaná v ochrannom pásme NKP, ktorá je ohradená murovaným opločením v súčasnosti rozpadnutým. V projekte je riešená rekonštrukcia murovanej časti aj drevených prvkov zvonice vrátane novej krytiny a opláštenia
